# アンコール・ワット西参道環濠内および参道における 発掘調査出土の遺物について (西参道修復事業(第二期修復事業出土資料))

大阪市教育委員会事務局  
宮本康治

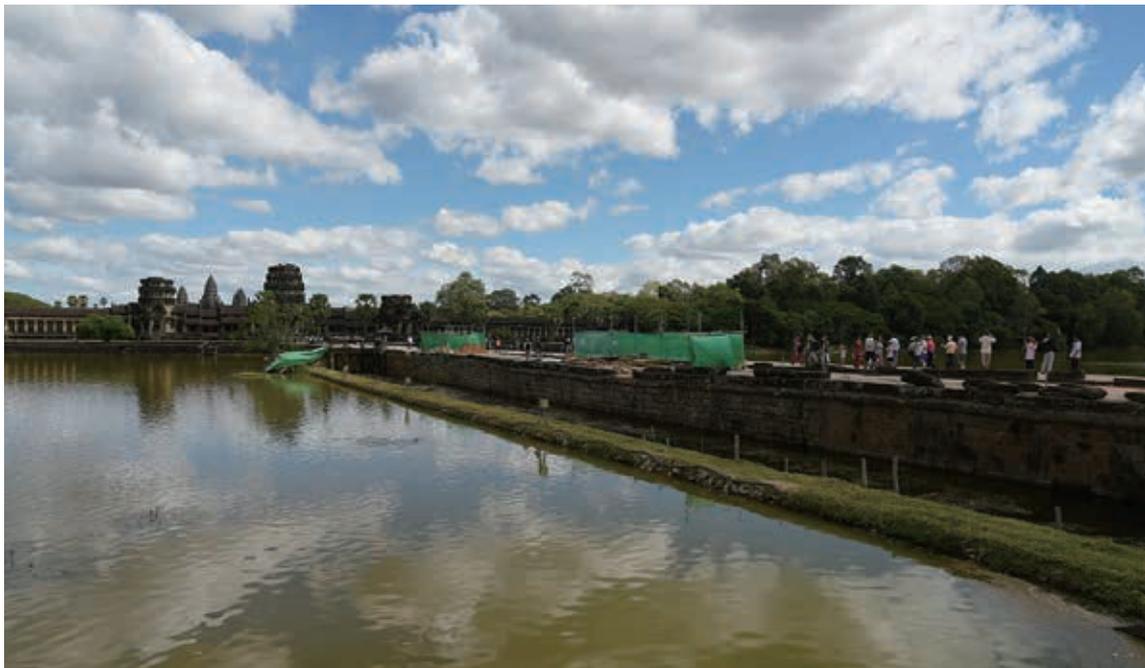
写真1 西参道調査地の全景（北西から）

Ph.1 Investigation site of Angkor Wat western causeway (from northwest)

アンコール・ワット西参道においてはその北側の修復工事が進められており、東半分の第Ⅰ期工事については2007年に完了し、その経過は報告書の形でも示されている(上智大学ほか2011)。現在その西半の部分において第Ⅱ期の修復工事が進められている(図1・2、写真1)。当該の修復工事においては、参道の構築や改変の状況などについて、考古学的な知見を得ることも一つの課題となっている。

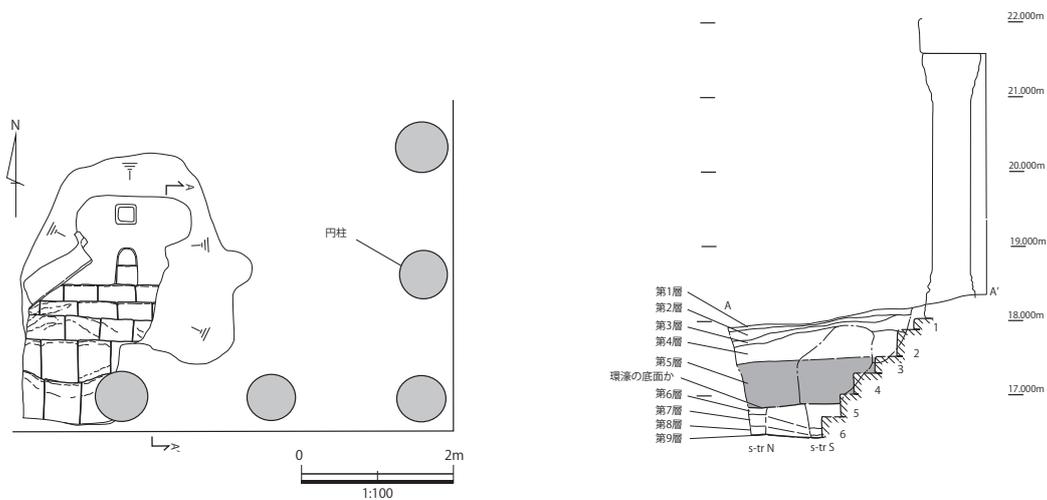
図3 環濠内調査の平面・断面図  
Fig. 3 Plan and section of research area from the moat

西参道北側の環濠内においては2015年に発掘調査を行った。調査を行ったのは参道北側で中央にあるテラスのすぐ西側の地点で、約10㎡の広さである(図2)。調査時の概報(丸井ほか2016)をもとに調査位置と堆積の概略等を見ておくことにしよう。ここでは参道の基礎の基礎部がラテライトが徐々に広がる形で積まれている状況が確認され、円柱がのる部分を1段目とする少なくとも6段で築かれること、調査した範囲では最下から5段目までラテライト片を含む土砂で整地され、その上に機能時の堆積が遺存していることなどが明らかになった(図3)。ここでは大略9層に区分される地層が確認され、下位より第9～6層はラテライト片等を含む堅緻な地層で参道構築時に整地したものともみられた。第5層は黒色の粘土から細粒砂の細かな堆積物が

らなり、静水状態で堆積したことがうかがわれ、参道構築後の機能時の堆積である。第4・3層はさらに後の機能時の堆積で、第1・2層は近現代のものとみられた。このうち、出土遺物は第5層で主に出土し、第4層以上でも少量があった。

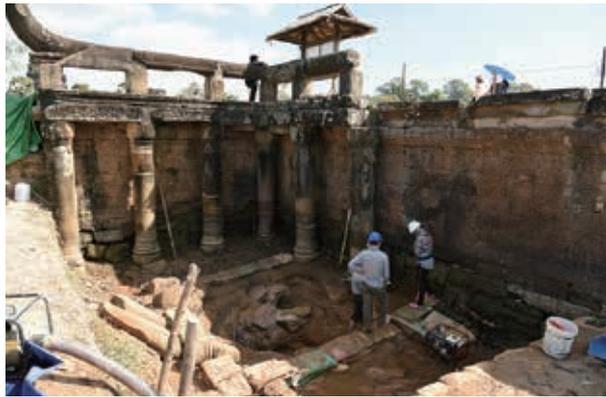
写真2 環濠調査地の状況（北西から）  
Ph. 2 Excavation research at the moat (from northwest)

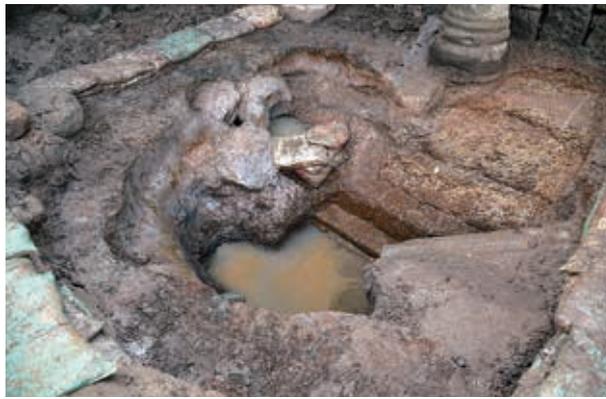
写真3 調査区の状況（北西から）  
Ph. 3 Research area at the moat (from northwest)

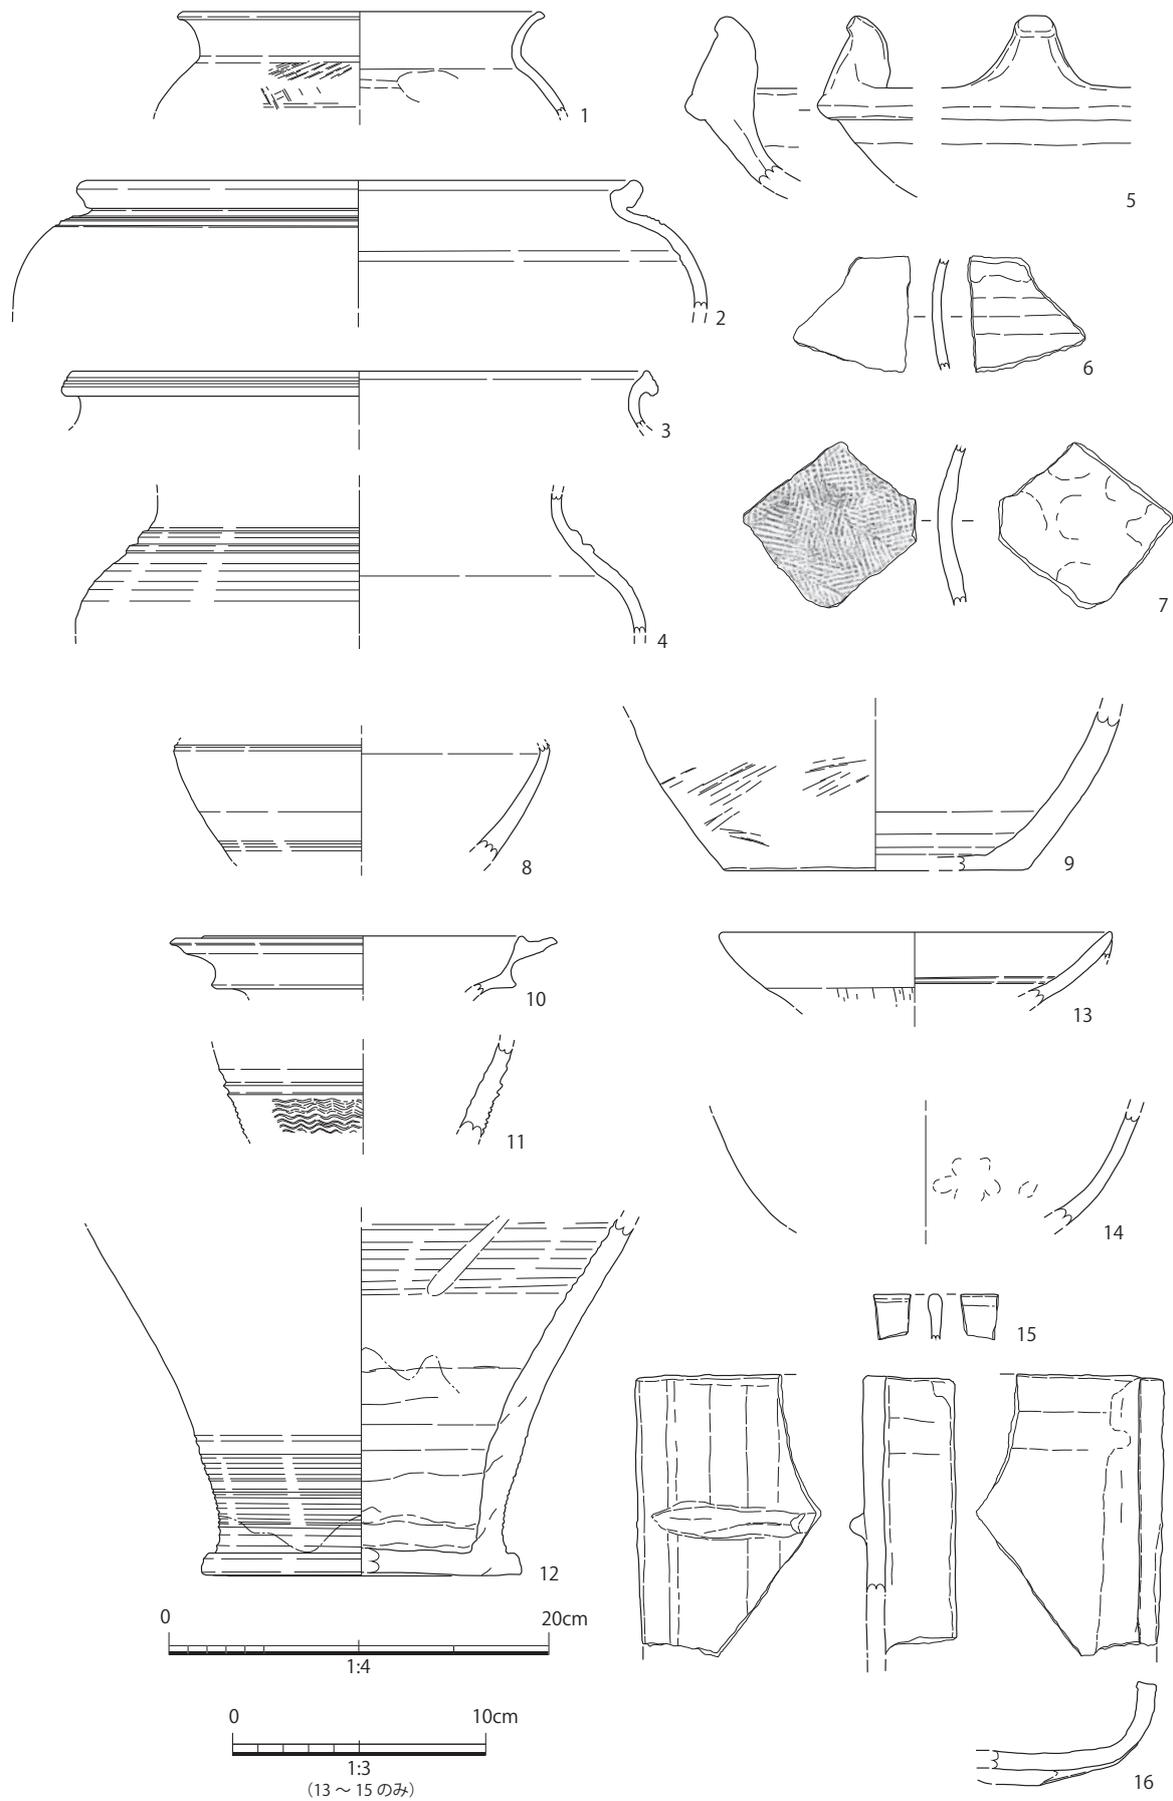
図4 環濠内出土遺物実測図  
 Fig. 4 Excavated artifacts from the moat

土器には壺あるいは甕類等が含まれる。そのうち壺あるいは甕類1～4、コンロの一部とみられる5、甕類の体部片6・7を示す。なお、7のみ第4層からの出土である。

1は甕類の口縁から肩部にかけて、口縁は横方向のナデで調整し、体部外面はタタキメかとみられる痕跡、内面は指等によるオサエ痕が残る。口径18.6cmである。2は広口の壺の口縁から体部で、口縁端部は外上方に肥厚し、肩部に沈線がめぐり、3は同様に口縁部で、端部外面に沈線がめぐり、4は壺類の口頸部から肩にかけての破片である。屈曲部付近に段がめぐり、5は船形を呈するコンロの破片で、器を支える脚部分から体部にかけてとみられる。内外面とも横方向のナデを施し、脚付近は沿ったナデである。残存している外周からすると径28cmほどの円弧を描く可能性があり、3カ所で支持する形であろう。被熱の痕跡はあまり観察できない。6は甕類の体部片で外面にスガが付着する。内面は横方向のナデ状の調整である。7は第4層からのものであるが、甕類のタタキメの状況のため図示した。外面には矢羽根状のタタキ痕跡があり、内面には不整形ではあるが円形を呈するくぼみがあり、無文のあて具痕の可能性のある破片である。

無釉陶器には壺等の体部から底部があった。8は壺の肩部で、回転によるナデがめぐり、9は壺類の底部で、底面は調整の痕跡は認められず、外面は斜め方向のナデあるいはハケメ状の痕跡がある。内面側は回転によるナデが認められる。

10は壺類の口縁部である。端部は横方向に突出する。11は壺の頸部で外面に6あるいは7線で一単位となる波状文がめぐり、12は壺類の体部下半から底部にかけてである。あまり釉薬のかかりがよくない。円盤状の底部に外反する体部が続く。底面は調整が見られず、体部の内外面は回転によるナデが見られる。底径16.8cm、残存高18.4cmである。

13は青磁碗の口縁から体部にかけての破片である。復元口径15.5cmで、やや浅い形態である。口縁部外面には別個体の口縁が溶着している。体部内面には不明瞭だが凹線が1条めぐり、体部外面には下半でにおい稜線がめぐり、14は碗の体部とみられる破片である。内面には不明瞭な凹

凸があり花文等の可能性があろう。ともに釉調等は龍泉窯のものに類する。

第4層からのもので口縁部の破片と推測する。器形は不明である。口縁端部は無釉で内外面に明褐色の釉薬がかかる。

平瓦で、端面と側面のそれぞれ1面のみが残り、全体の法量は不明である。ストッパーの状況からみると幅はその付近で15cm前後と推測される。側面の部分は上方へと折り曲げ、ストッパーを除いた高さは4.7cmほどである。ストッパーは幅1.6cm、高さ0.7～0.8cmほどである。側面および端部についてはナデを施す。無釉である。

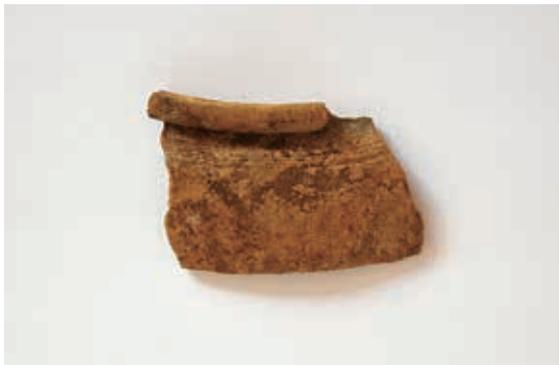
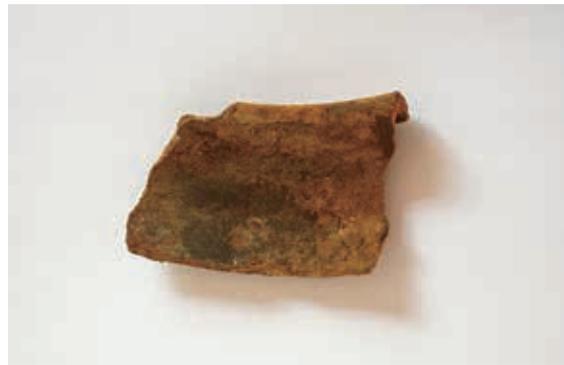
写真 6 No. 2 (外面)  
Ph. 6 No. 2 (outside)

写真 7 No. 2 (内面)  
Ph. 7 No. 2 (inside)

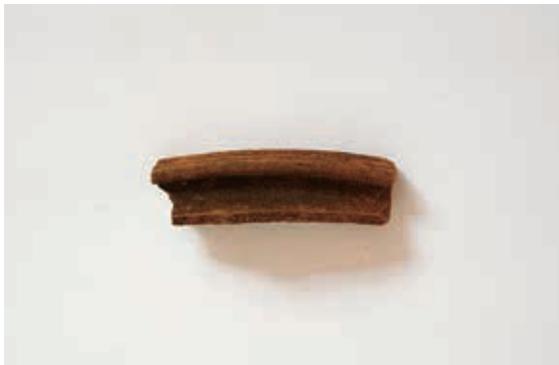
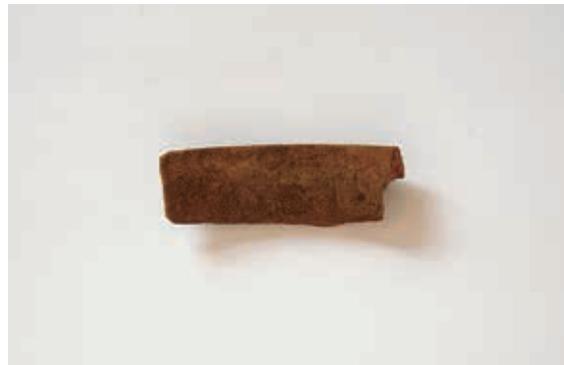
写真 8 No. 3 (外面)  
Ph. 8 No. 3 (outside)

写真 9 No. 3 (内面)  
Ph. 9 No. 3 (inside)

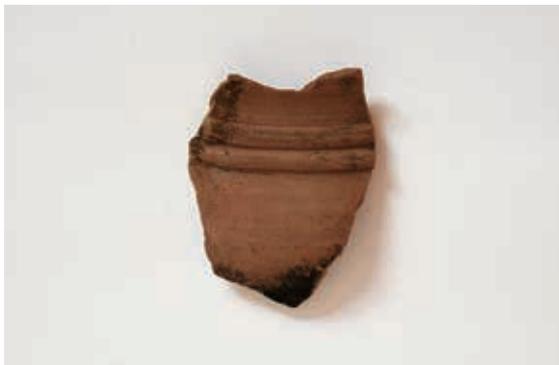
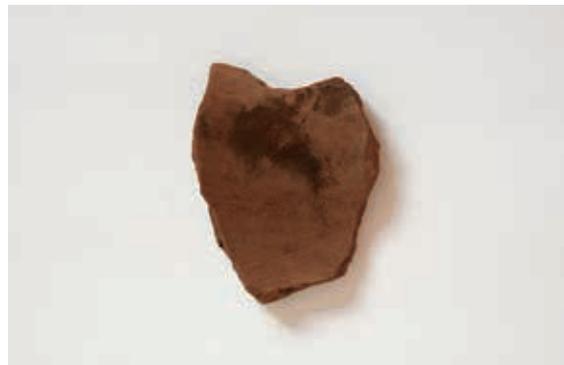
写真10 No. 4 (外面)  
Ph. 10 No. 4 (outside)

写真11 No. 4 (内面)  
Ph. 11 No. 4 (inside)

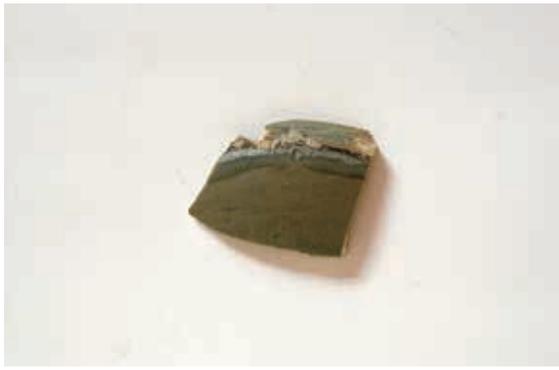
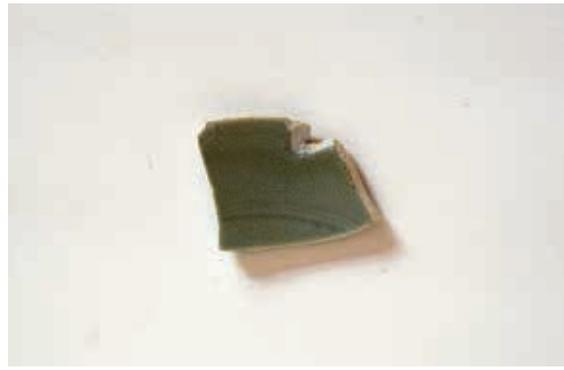
写真28 No. 13 (外面)  
Ph. 28 No. 13 (outside)

遺物種・器種ごとの状況では、本調査地では土器類でススが付着した煮炊具も含まれていた。そのため、寺院内・外等の由来は不明なものの、近辺で用いられた調理等に関する用具が投棄されたものであろう。また中国産青磁では口縁に別個体が溶着したものがあつた。別個体片が溶着したものを除外せずに使用していたことは、選別をあまりせずに用いていた可能性があり、中国産磁器類の受容のありかたを推測する手がかりとなろう。

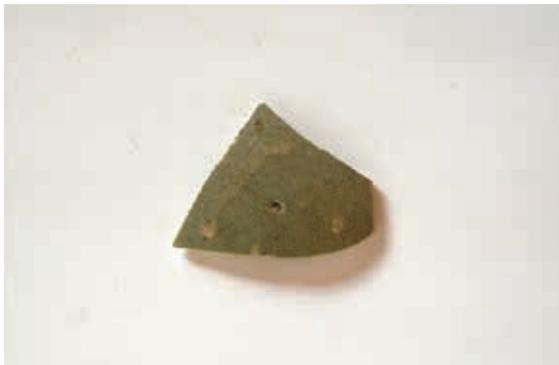
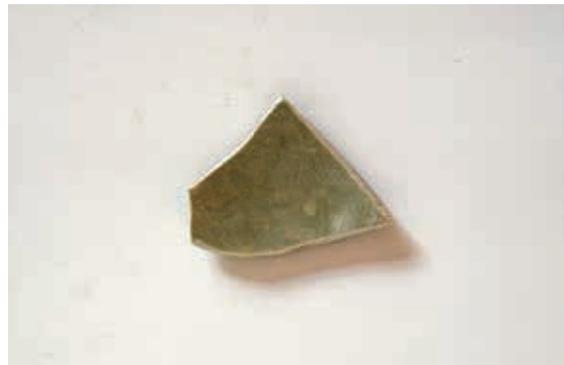
写真30 No. 14 (外面)  
Ph. 30 No. 14 (outside)

写真31 No. 14 (内面)  
Ph. 31 No. 14 (inside)

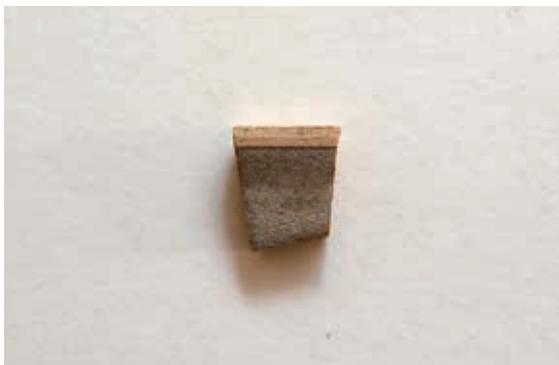
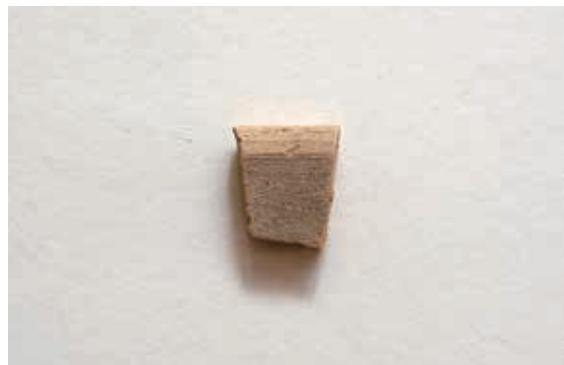
写真32 No. 15 (外面)  
Ph. 32 No. 15 (outside)

写真33 No. 15 (内面)  
Ph. 33 No. 15 (inside)

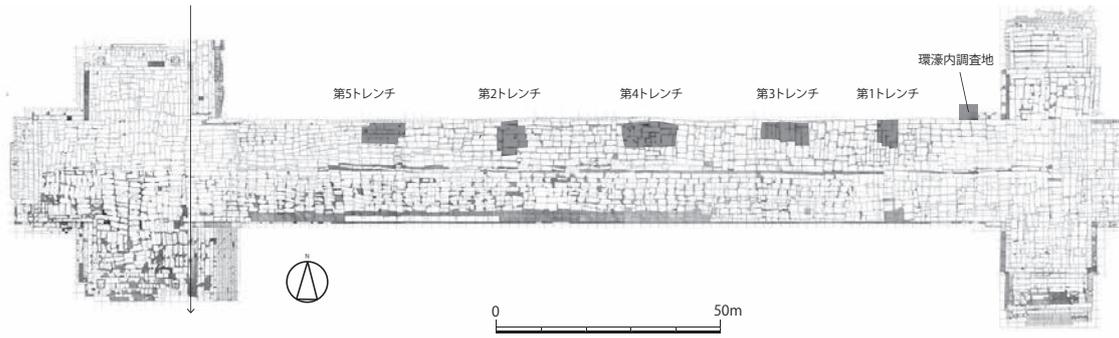
図5 西参道内調査地点の位置  
Fig. 5 Investigation site on the western causeway

参道においては2017年から2018年にかけて参道内の地層の状況や、崩落や修復・改変の状況を確認するため、5地点での確認調査を行ってきた（図5）。修復作業が進行中のため暫定的な状況ではあるが、出土遺物の一端を示しておく。

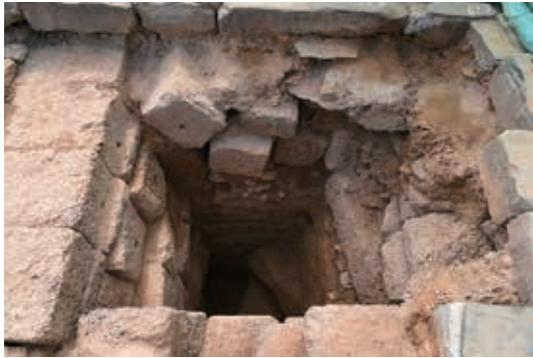
写真36 西参道第1トレンチの調査状況(西から)  
Ph. 36 Trench 1 on the western causeway (from west)

地層の状況については前述の概報において報告済みの第1トレンチを例にとって概況を示しておく（図6、写真36）。ここでは参道の上面から約4m以下（標高18.0m付近）まで盛土内を掘削し、以下についてボーリングを行って地下の状況を観察している。ここでは掘り下げて断面観察できた部分について盛土の状況を中心にしておく。標高18m付近から20m前後までは一部乱れるところはあるものの、もとの盛土が遺存しており、第15～07層がそれに当たる。それより上位では盛土が流出してラテライト材が乱れ、新たに土砂が入れられるなどしていた状況が観察されており、06層より上位がそれである。このように、参道の構築に伴って盛土された状態を保っていると思われる部分と、土砂が流出するなどして部分的に崩落したり、その後の修復等で変化を受けていたりするいわば二次的あるいはそれ以降の部分とに大別される状況があることが観察されている。

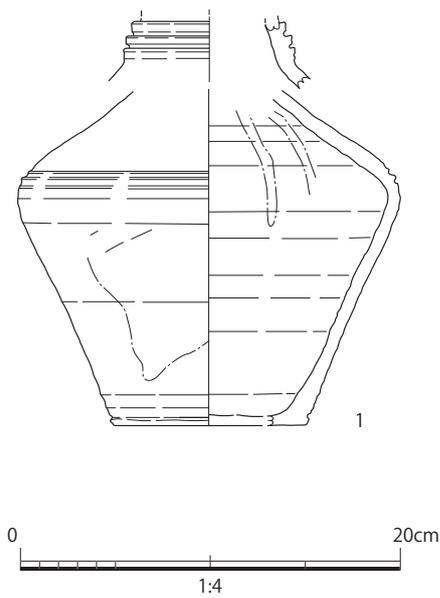
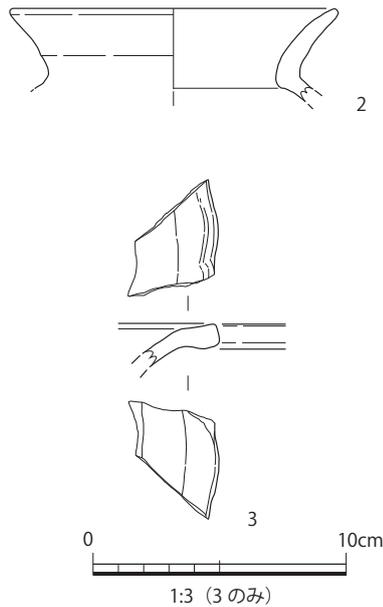
図7  
西参道出土の遺物  
Fig. 7  
Excavated artifacts  
from the western  
causeway

壺の頸部から底部にかけてである。頸部片と体部片は直接は接合しないが、諸特徴から同一個体とみて、あわせて図示する。クメールのものとみられ、内外面にオリーブ褐色を呈する釉薬がたれるなどして施釉陶器としているが、典型的な黒褐釉陶器のように外面の広範囲に厚く施釉されてはいない。頸部には三段の段がめぐり、体部は肩が屈曲しており、にぶい凹線が二条めぐり、段状になっている。底部径10.0cm、体部の最大径を測る部位で20.1cmほどである。

無釉の土器である。口縁が外反し、端部に向かって厚みを減じる。0.5～1.0mm大の砂粒を比較的多く含み、淡赤褐色を呈することが特徴である。口径17.4cmである。

龍泉窯系とみられる稜花の盤の口縁部である。小片のため口径は明らかではないが、端部の内側ににぶい段があり、稜花のラインが認められる。類例からみて13あるいは14世紀ころのものであろう。

今回報告を行う3点ある遺物のうち、1は第5トレンチからの出土で、参道構築に伴う盛土層からのもので、本来の状況を保つ盛土層の可能性が高い。一方で2・3については第3トレンチからの出土で、参道構築後に生じた崩壊等に伴う地層からのものである。
