# バンテアイ・クデイにある小建物復原の試み

奈良女子大学 古代学・聖地学研究センター  
上野邦一

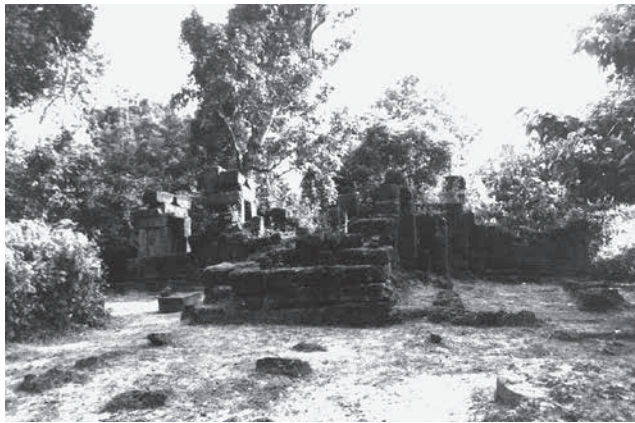
図2 D02現況写真

D02は東を正面とする祠堂である。主室を中央に置き、副室<sup>7)</sup>が主室の四辺につく(図3)。主室中央にはヨニが残っていて、当初はリングが立っていただろう。構造主体はラテライトで、扉枠、窓枠に砂岩を用いるという常套工法である。

2015年8月に実施したD02周辺の発掘調査で、主室中心から南7.5mほど、北8.5mほどの位置

で東西に連なると思われる壁を発見している。この壁が東西辺にもあるとして相応の位置では未調査であるが、D02を囲んで四周する壁があったことが想定される。

発掘調査では、この壁の頂部が現地地表下すぐに発見されていて壁本体は埋没していた。壁の底部が旧地表面と考えられるので、D02一帯は、この建物が建設された当時と比較して1.5mほど埋まっていると考えられる。

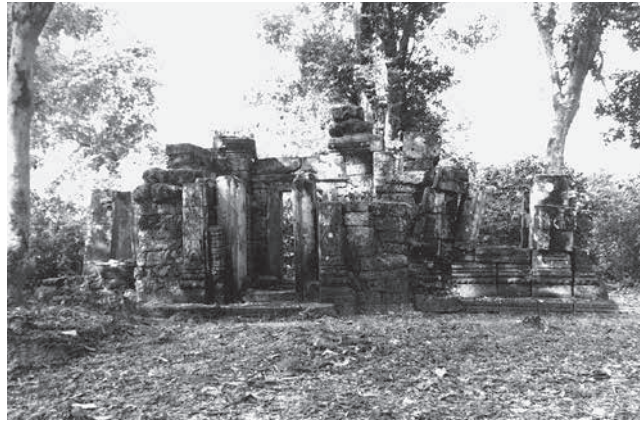
図5 D11現況写真

D11は、D02と規模・平面は違うがバンテアイ・クデイの中軸線をはさんでD02と対になる建物で、東を正面とする。構造の主体はラテライトで扉枠・窓枠は砂岩であるが、一部の扉枠・窓枠にもラテライトを用いる。ほぼ正方形の主室を中央に配し、主室の東西に副室を置く。東副室の方が西副室よりもやや広い。主室の中央には、ヨニを設置した痕跡があるが、ヨニ本体は失っている。

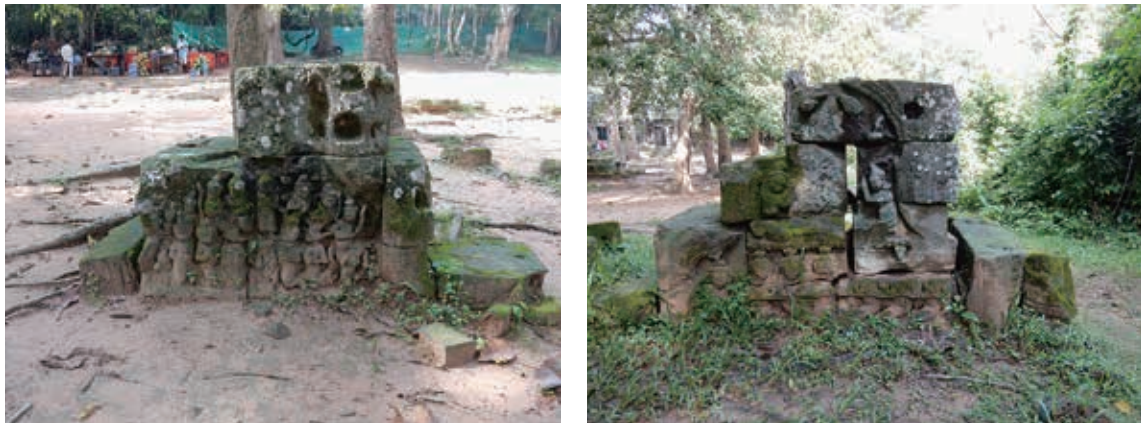
当初は現存するとおりの平面である。第二段階で、南北に副室を、東西に第二副室を増築している。D11建物周辺にペディメントが置いてあり、これらに桁を入れた方形の穴が穿ってあり、桁を大入れした柄穴と考えられる (図7)。このペディメントにはレリーフが施されていて、そのレリーフの一部を壊して柄穴を穿っている。すなわち、建物がいったんは完成した後に、レリーフを壊し、ほぼ見えなくなるのに、増築を行ったことになる。

図7 D11周辺に残っている妻壁・枿穴がある：筆者撮影

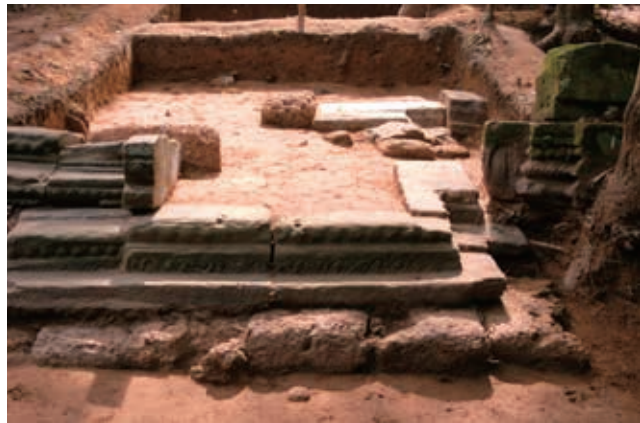
この一帯は表土が覆っていて、建物の基礎の一部しか見えない。この場所は2003年8月に第

図9 D25発掘調査時遺構写真：筆者撮影

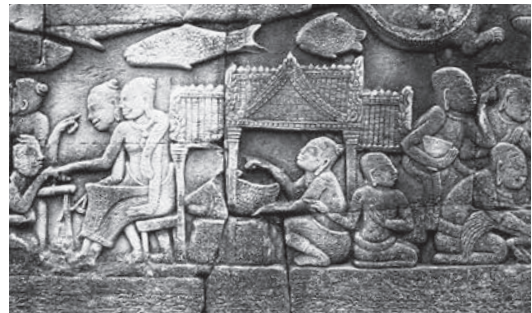
図14 アンコール・ワットの回廊に見える建物の事例  
J. デュマルセ『クメールの小屋組と瓦』  
(フランス極東学院考古学報告Ⅷ、1973)

図15 バイヨン周壁に見える建物の事例：筆者撮影

アンコール・ワットやバイヨンのレリーフには、屋根を段違いにするような建物を多く表現している (図14・15)。遺構の様相から、この D25遺構でも屋根は段違いにするのではと想定した (図13)。

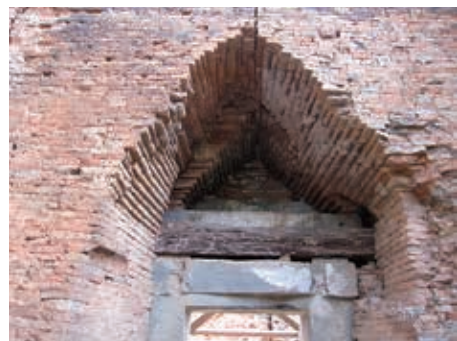
- 7) 主室・副室の用語は、祠堂内にある空間を分割して名付けた仮称である。崇拜物を安置した空間を主室とし、その外側に配置される空間を副室と呼ぶことにする。副室のさらに外側に配置される空間を設けた場合、第二副室と仮称することにする。
- 8) コーベルアーチ（右図）は、迫出しアーチともいわれる。ローマの建築に見られる真正アーチに対して区別する用語である。石材やレンガを、内側に徐々に出して、空間を覆う技法である。クメールの建物や、ベトナム・チャンパの建物に用いられている。

コーベルアーチの事例：筆者撮影
